## ELIMINAÇÃO DE FALHAS DE REVESTIMENTOS DOURADOS DE TiN PARA PEÇAS CROMADAS DE USO SANITÁRIO

PIBITI/CNPq

Projeto: BRAFITEC2015

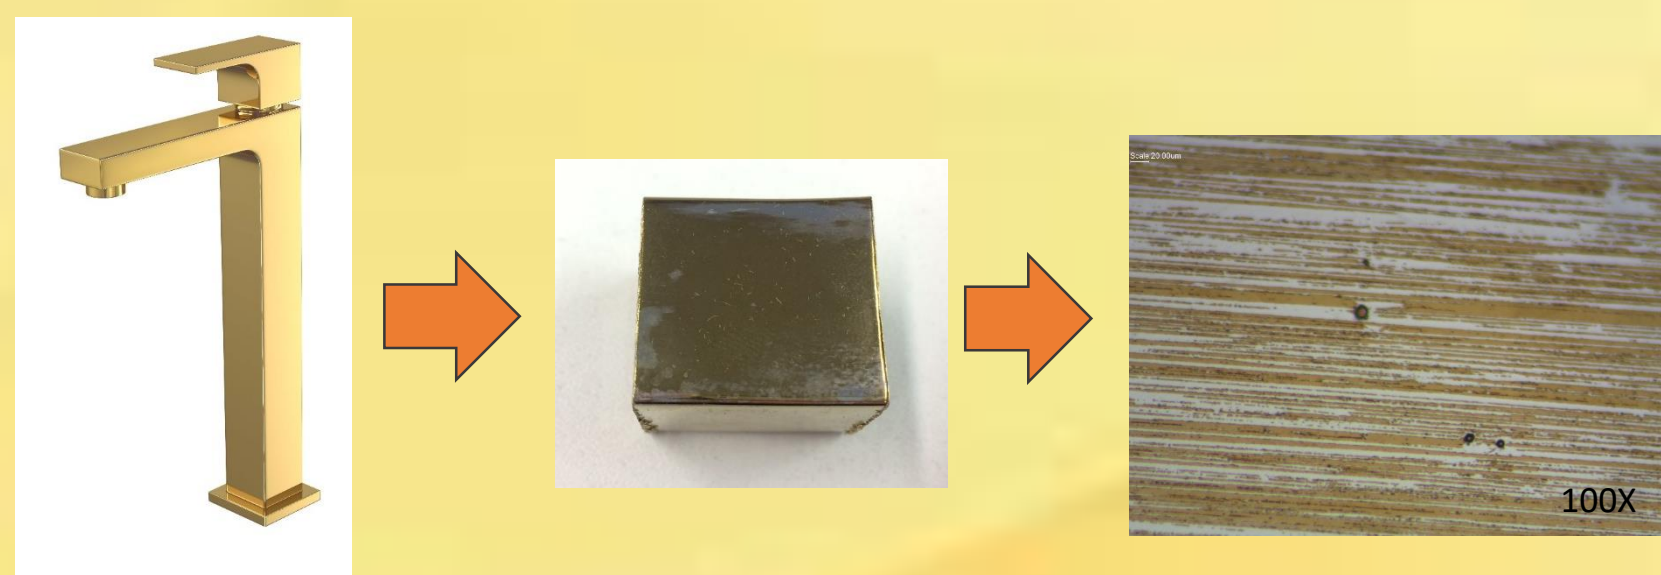
Com análises por microscopia ótica foi possível observar as características dos defeitos no filme de nitreto de titânio. Conforme a imagem abaixo é identificado a delimitação uniforme na forma de riscos.

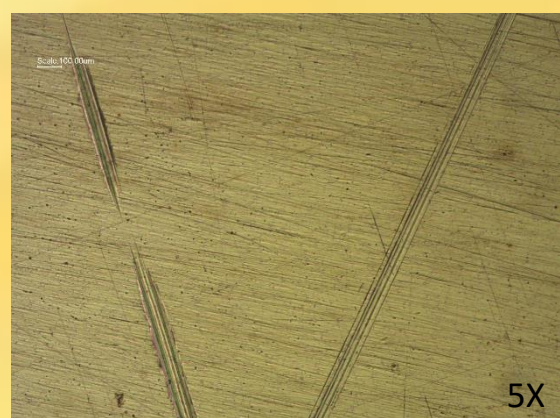
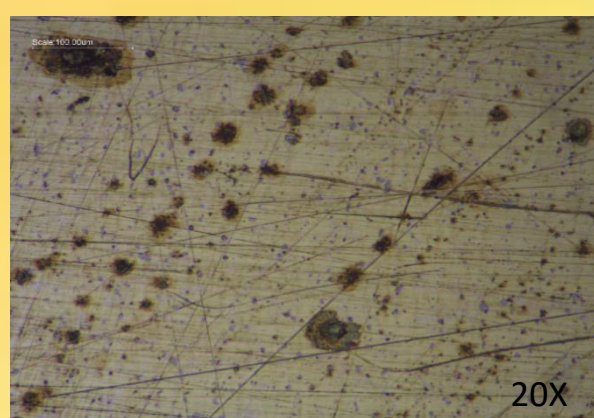
As imagens a seguir representam a superfície de latão, utilizado como substrato:

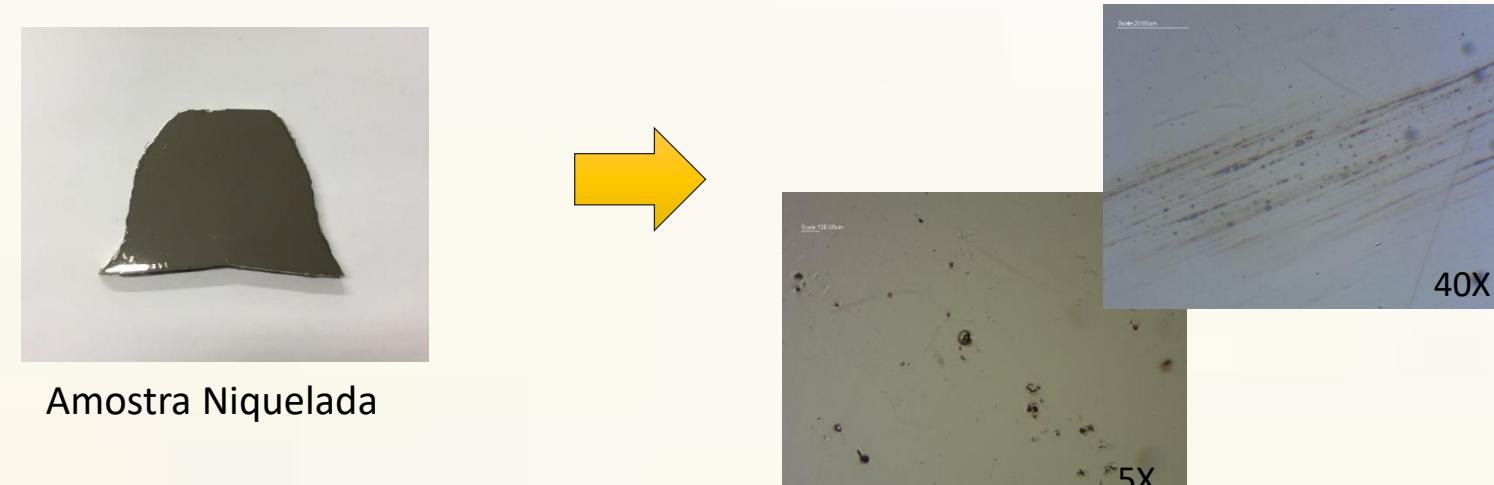
A camada de níquel com espessura de 5  $\mu\text{m}$ , padrão no mercado decorativo, garante proteção e nivelamento a peça. Por microscopia ótica observou-se defeitos na superfície como riscos e pequenas projeções. Como mostra as imagens a seguir:

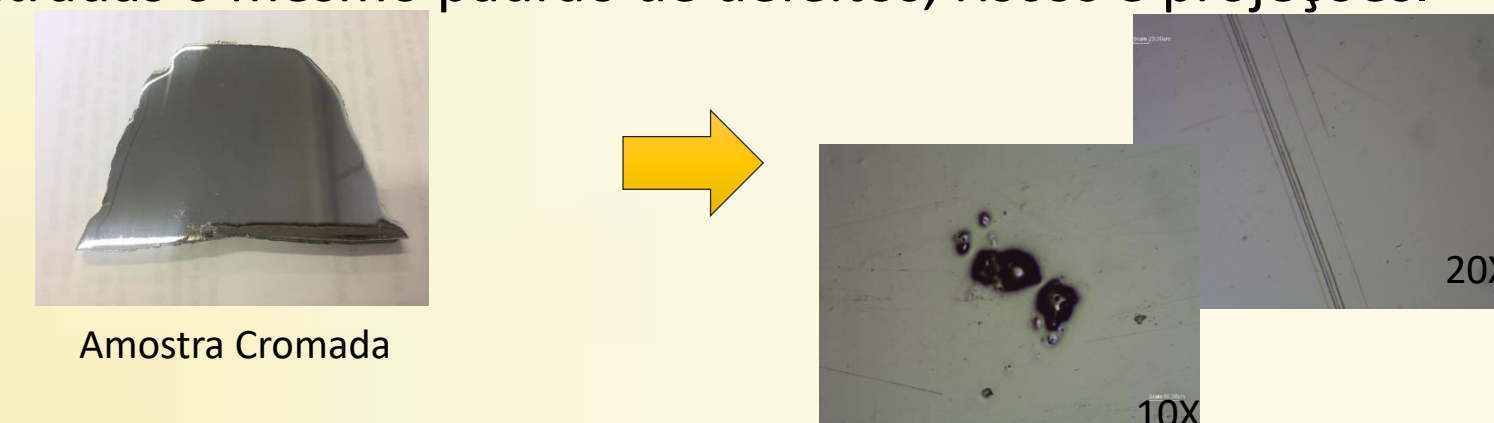
Nas superfícies cromadas com espessura de 0,5  $\mu\text{m}$  foram encontradas o mesmo padrão de defeitos, riscos e projeções.

A partir dos resultados obtidos foi possível identificar dois tipos de falhas, riscos e incrustações. Nos riscos é identificado a falta de revestimento de cromo, deixando a camada de níquel exposta, devido ao baixo poder de cobertura do cromo em imperfeições da camada antecedente. As incrustações no revestimento são identificadas desde o substrato provenientes de impurezas nos banhos galvânicos.

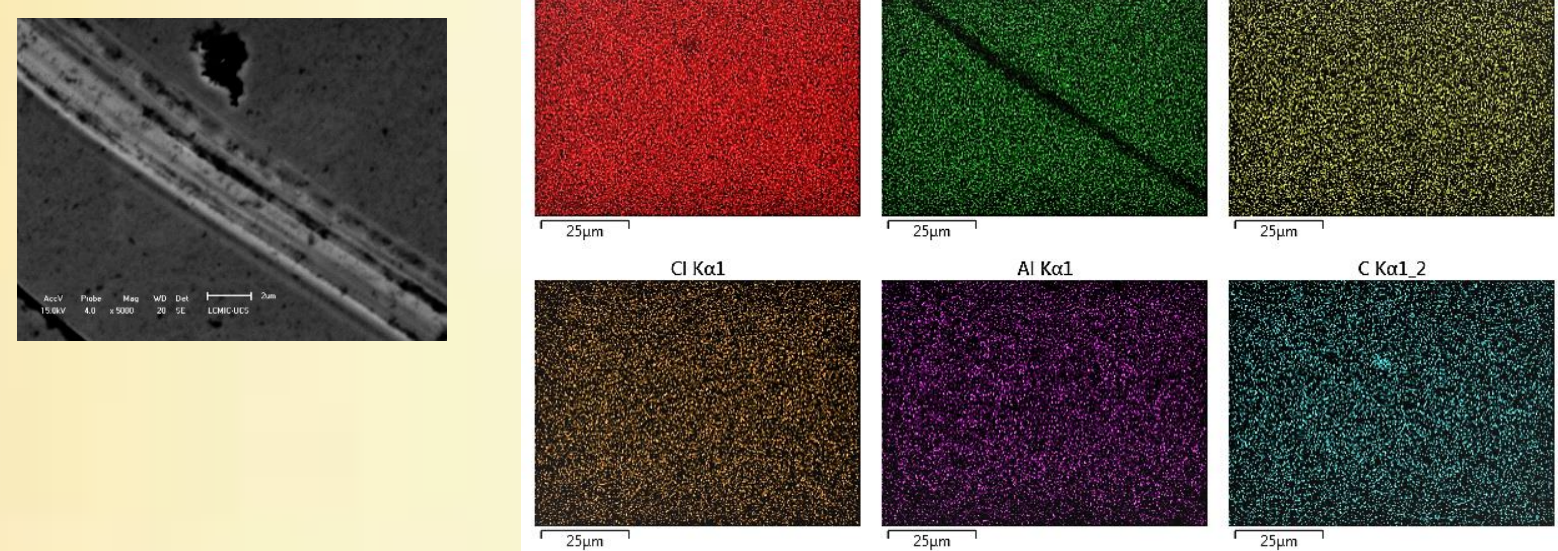
Com as análises composicional por EDS nas regiões da amostra cromada onde possuía os dois defeitos típicos obteve-se o seguinte resultado:

Nas falhas de riscos não há adesão de cromo, deixando a superfície niquelada exposta. Cloro, alumínio, carbono e enxofre são impurezas proveniente dos ganhos galvânicos.

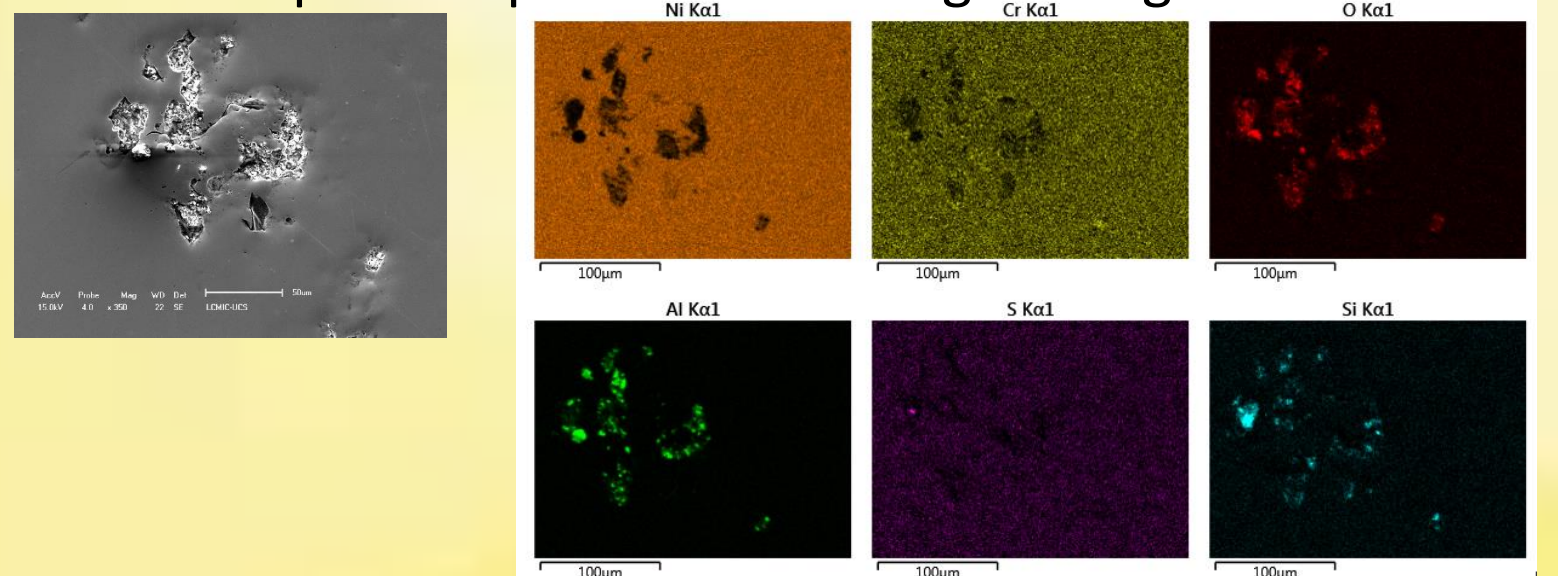
Alumínio, silício e oxigênio são incrustações no revestimento, que impedem a deposição de níquel e cromo.
